ÚZEMNÍ STUDIE

**NEDACHLEBICE**

**LOKALITA BI 5 - PADĚLKY**

Grafická příloha

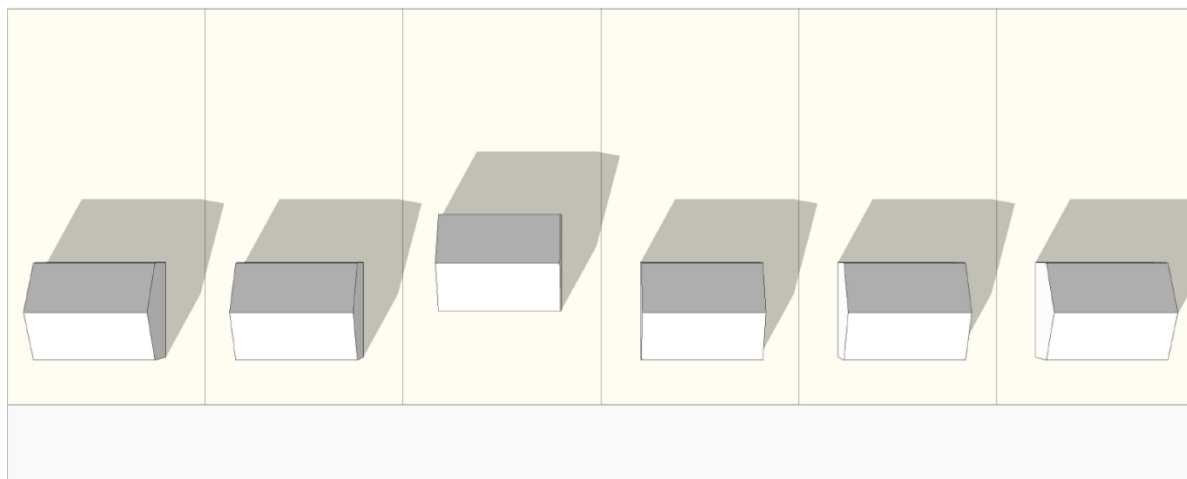
## Nepřípustné odsazení objektu od stavební čáry

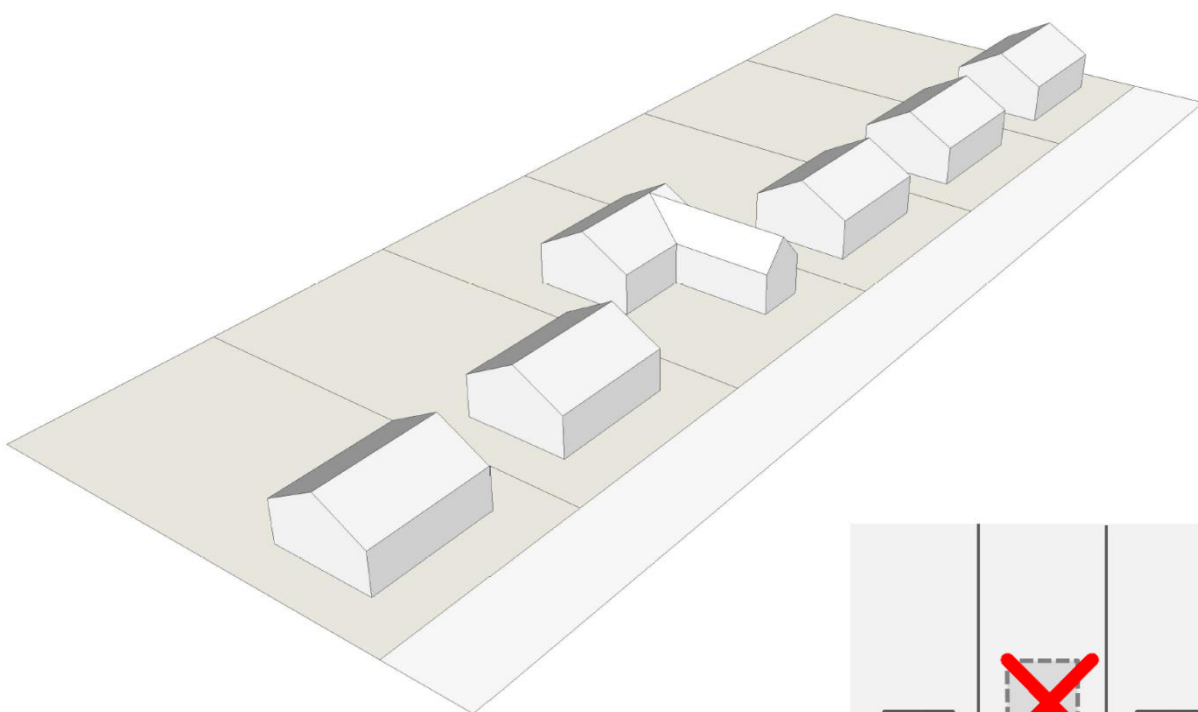
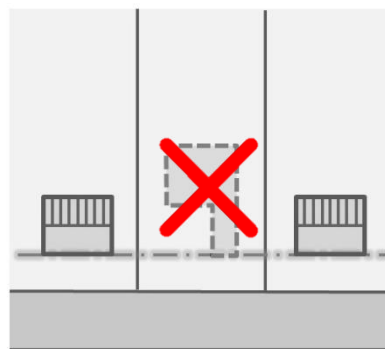
## Nepřípustné odsazení hlavního objektu od stavební čáry

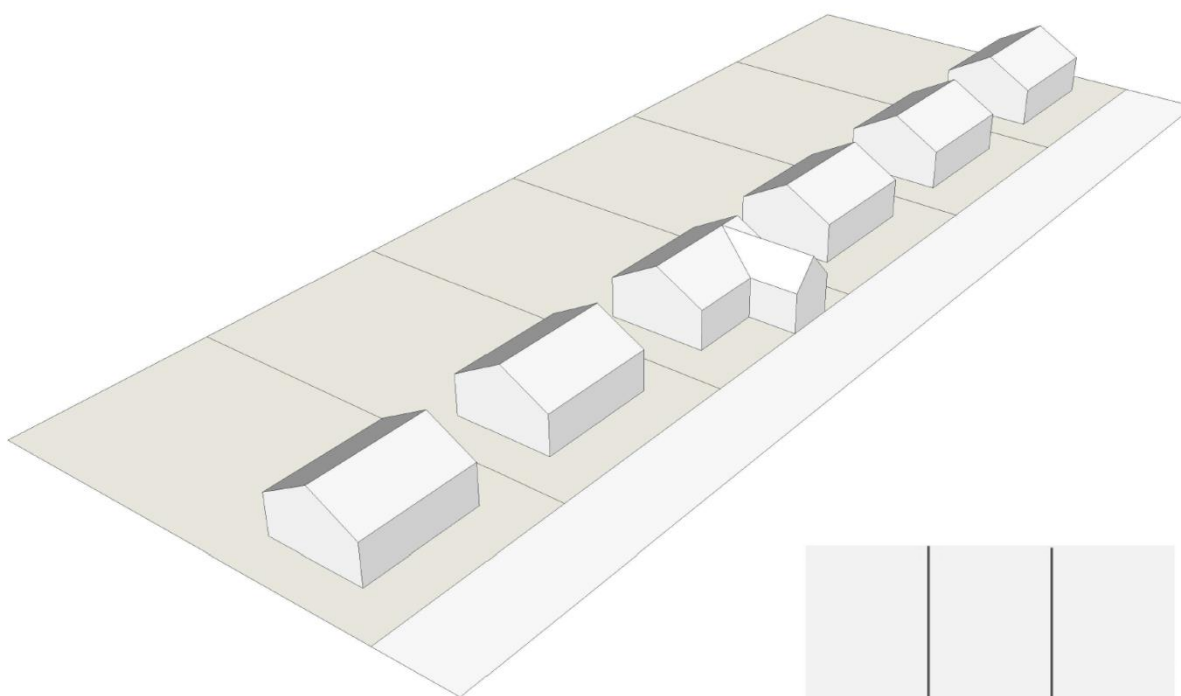
## Nepřípustné předsazení části objektu přes stavební čáru

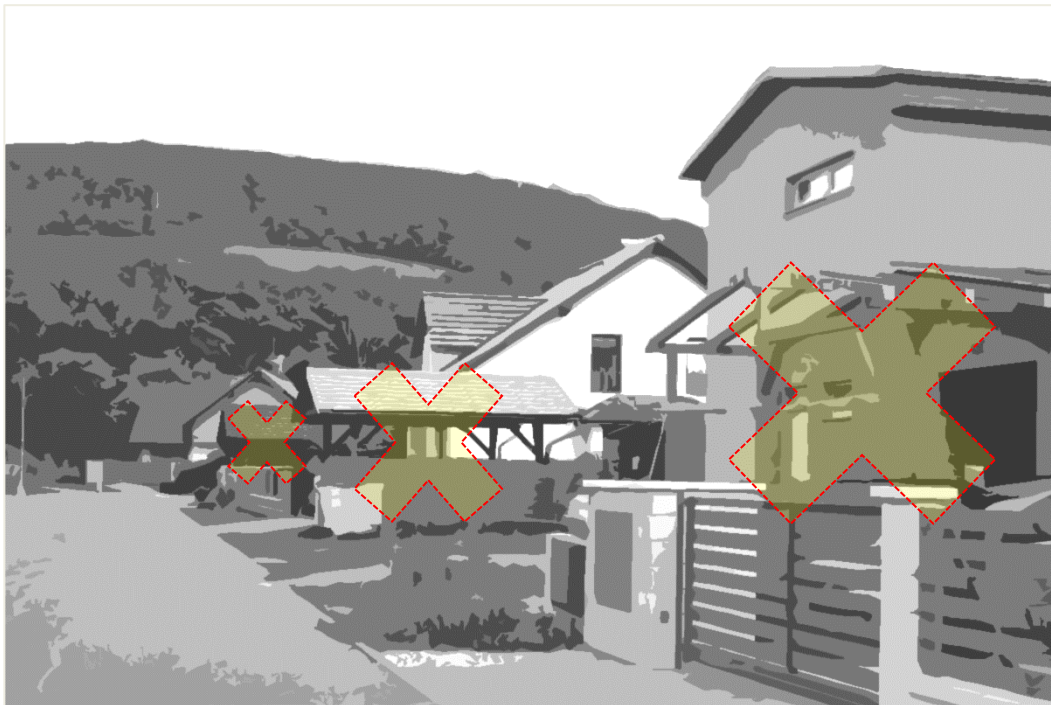
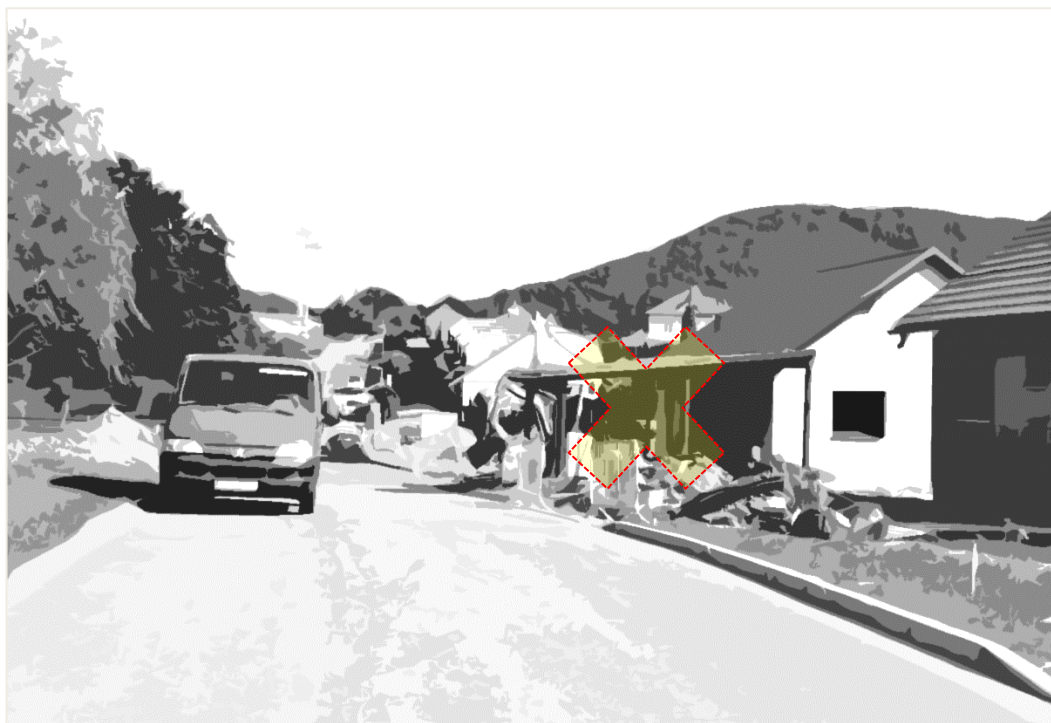
## Nepřípustné předsazení krytých parkovacích stání

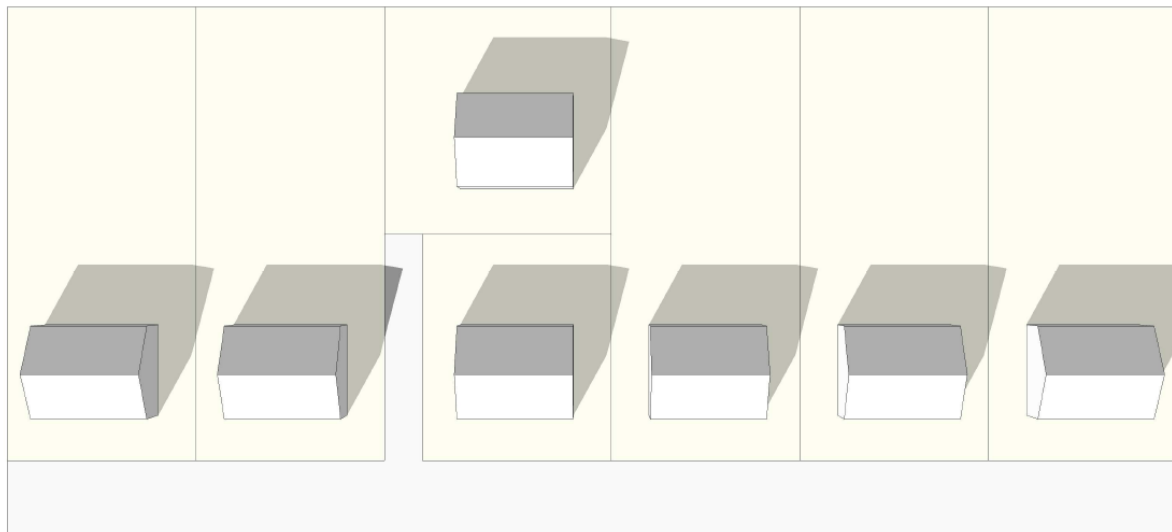
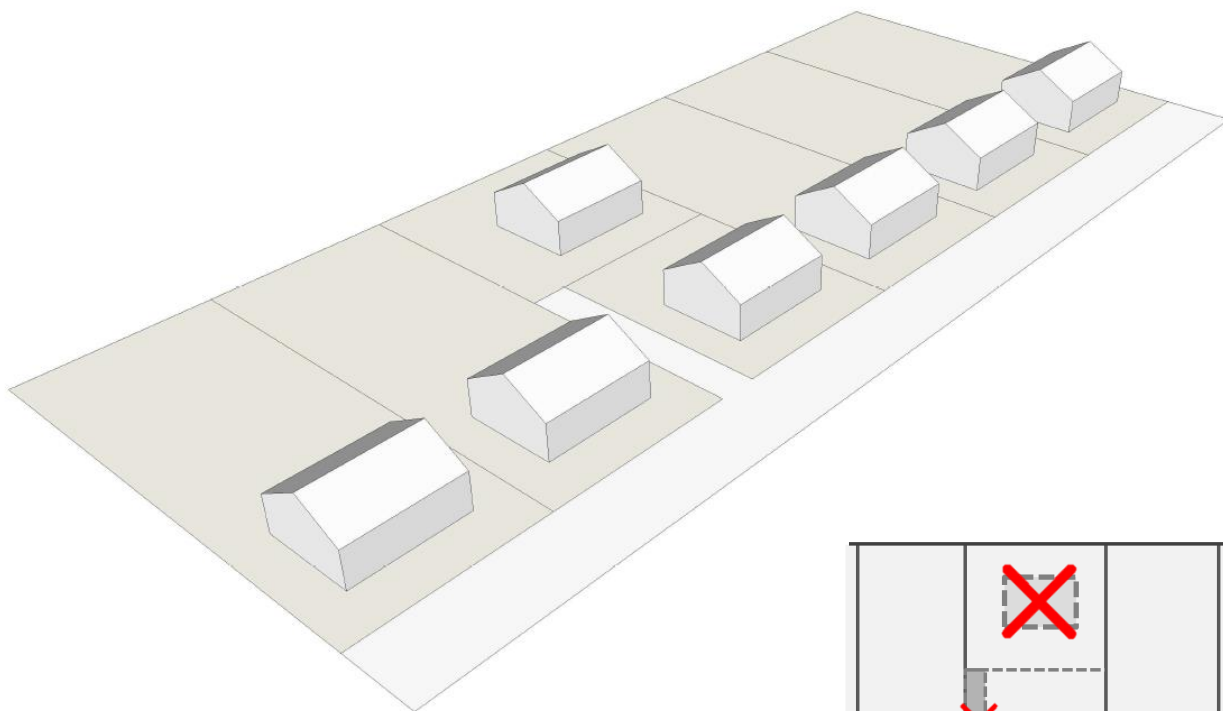
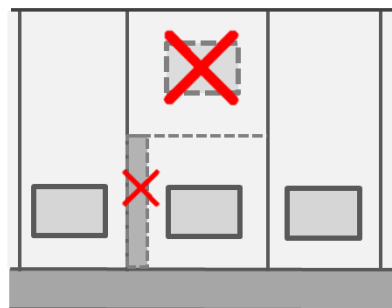
## Nepřípustné vytváření zástavby v druhé řadě

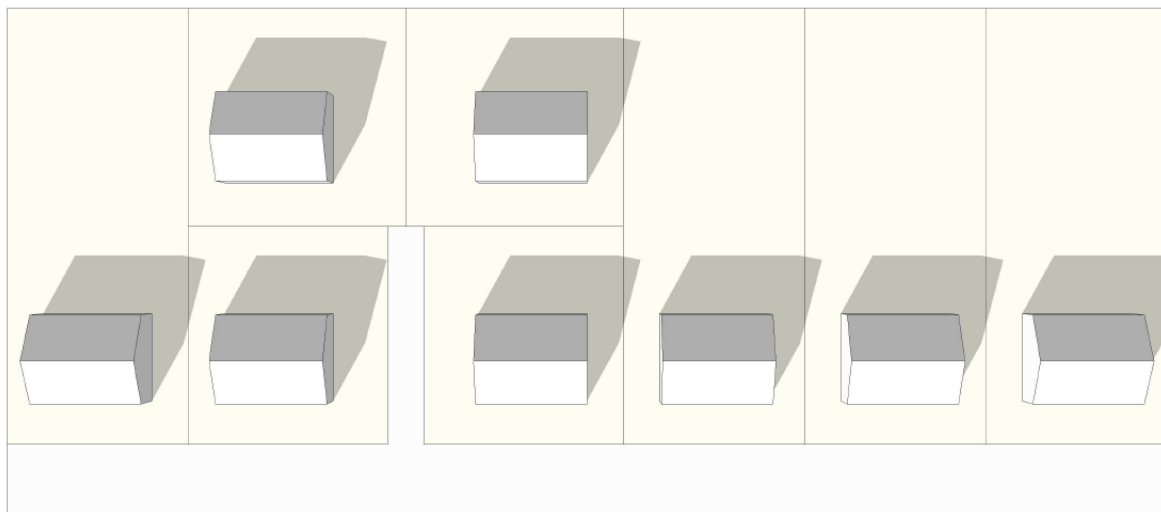
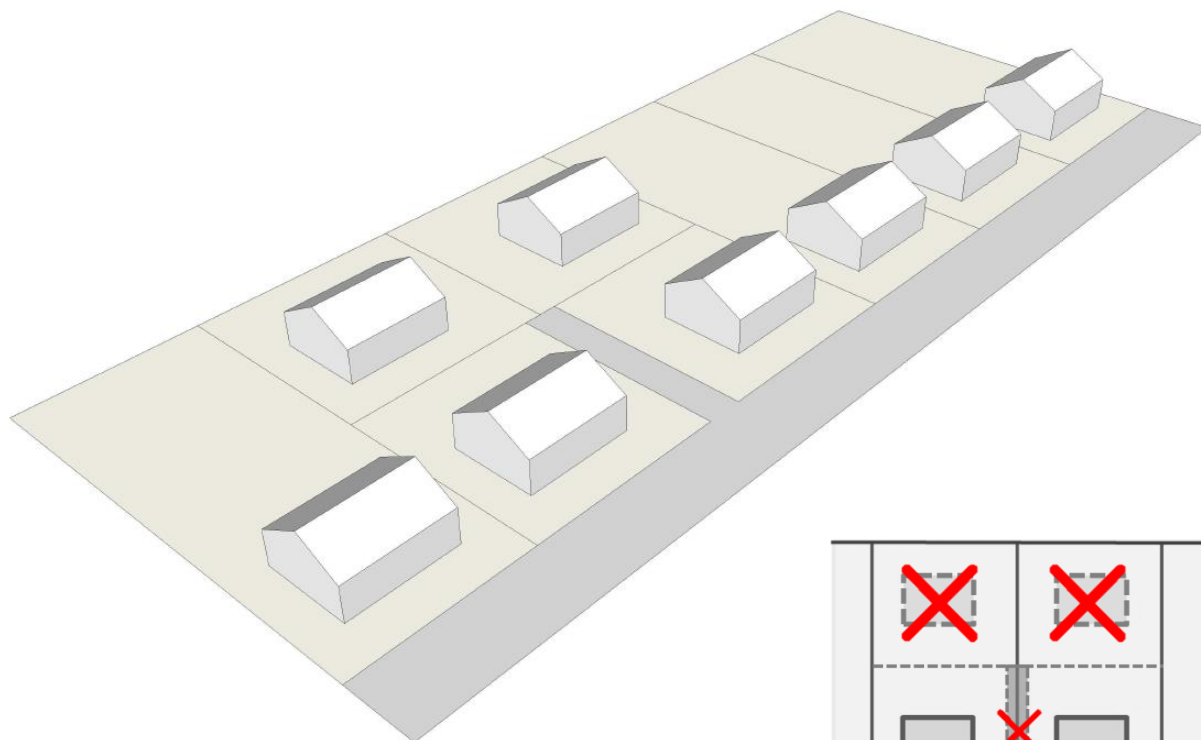
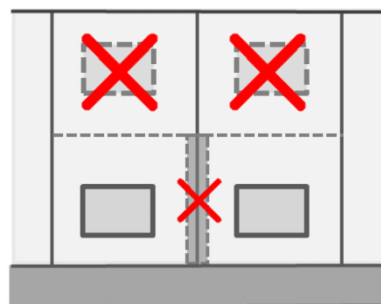
## Nepřípustné vytváření zástavby v druhé řadě
