Kaple svatého Rocha - obnova

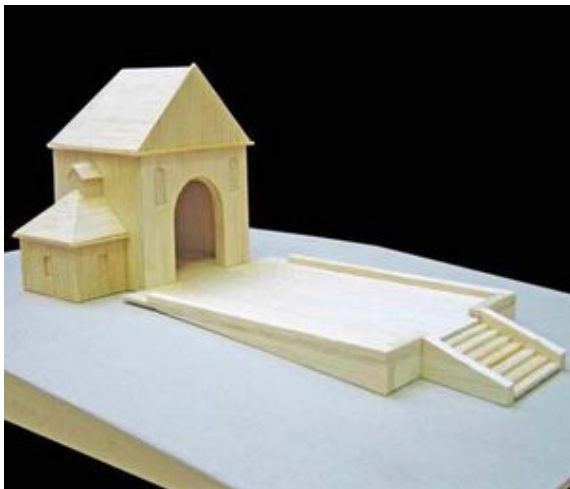
Na základě zjištěných skutečností vznikl architektonický záměr připomenout tuto skutečnost novou úpravou kaple. Je navrženo obnovení vítězného oblouku v průčelí nynějšího objektu kaple a zvýraznění původní lodi kostela v terénu před kaplí. Názorně je tento záměr ztvárněn na modelu navrhované úpravy (ilustrační obrázek).
