Vlhkost zdiva v bývalé jezuitské koleji se podařilo odstranit

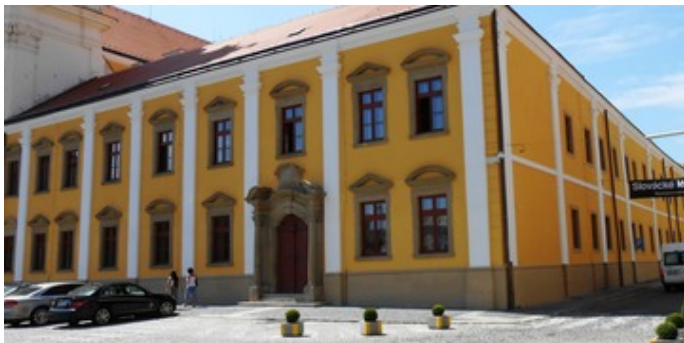
Jednu z nejvýznamnějších historických památek v Uherském Hradišti napadla před časem vlhkost. Po dlouhém procesu zjišťování příčiny vlhnutí obvodového zdiva hlavní chodby v bývalé jezuitské koleji (nynějším Slováckém centru kultury a tradic) a dočasném odstranění části omítek kvůli vysychání nyní město úspěšně dokončilo sanaci vlhkosti a spojovací chodba objektu i atrium jsou opět jako nové.

Finální sanační opatření, která se týkala zabránění pronikání vlhkosti do základů a obvodového zdiva atria jezuitské koleje, byla ukončena koncem měsíce července. Práce spočívaly v provedení výkopu podél základů. Výkop byl vyplněn hrubým kamenivem, které bylo od základu odděleno nopovou folií, ta umožní odvětrání vlhkosti z úrovně pod terénem. V úrovni nad dlažbou atria byl na fasádu zavěšen předsazený pískovcový obklad a nad tímto obkladem byla do výšky parapetu oken nanesena sanační omítka. Tato opatření umožní odvětrání zavlhlého zdiva bez zanechání výrazných stop na fasádě objektu. Z vnitřní strany byla chodba do úrovně parapetů rovněž omítnuta sanační omítkou a byl sem nalepen nový soklík s otvory, umožňující opět odvětrání zdiva v úrovni podlahy.

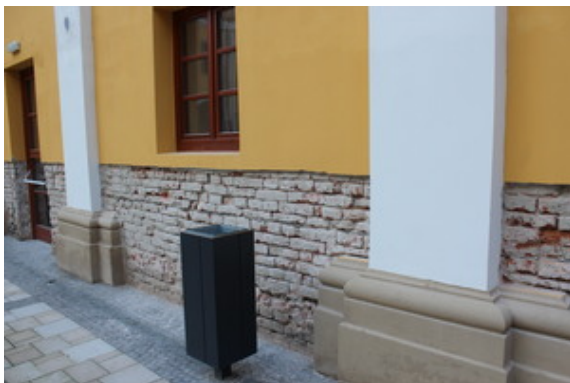
stav zdi při vysychání

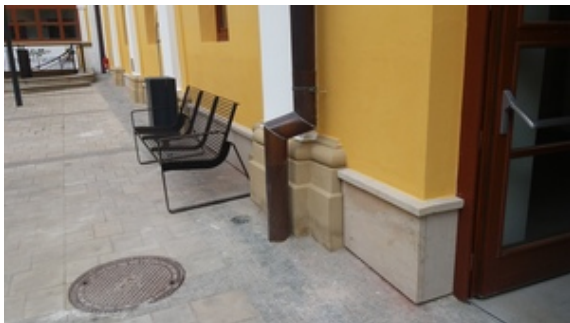
stav po sanaci
